## רחוב ההגנה 23, פינת סמילנסקי 52.

### תיק תיעוד מקדים.

העיר העתיקה באר שבע

הוכרז לשימור בתוכנית מס' 605-0450627

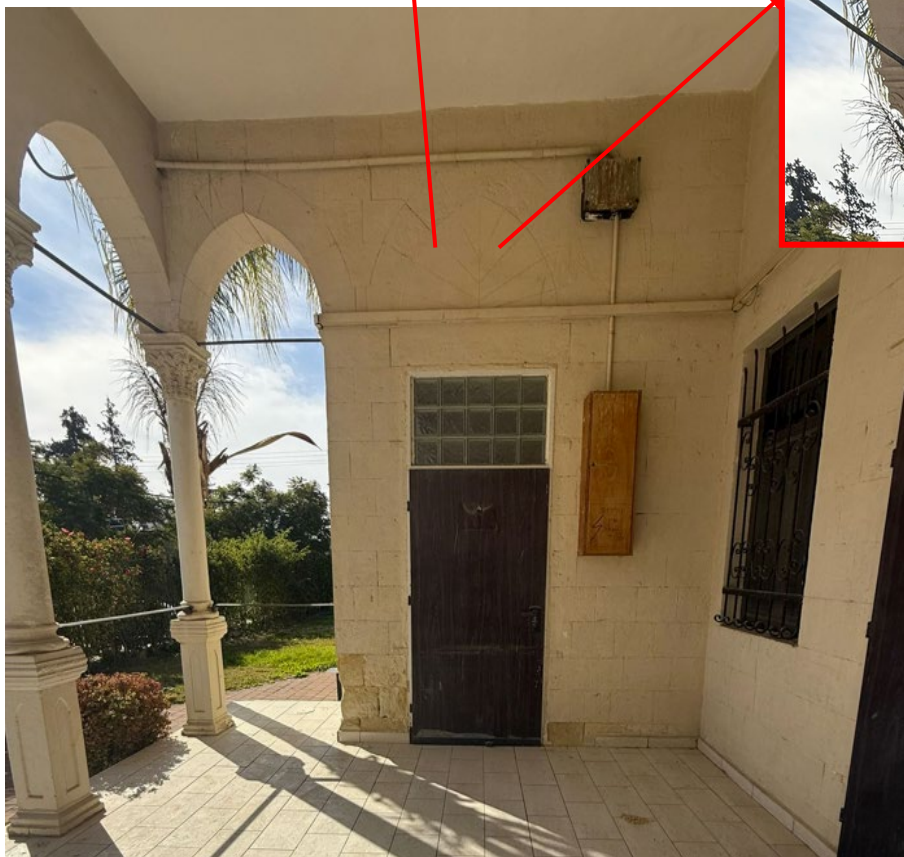
ניתן לראות שרידים המעידים על דלת שהייתה קיימת בעבר. הפתחים נסגרו עם הזמן באמצעות בלוקים והוסתרו בטייח. יש לשקול את שחזור הפתחים למצבם המקורי.

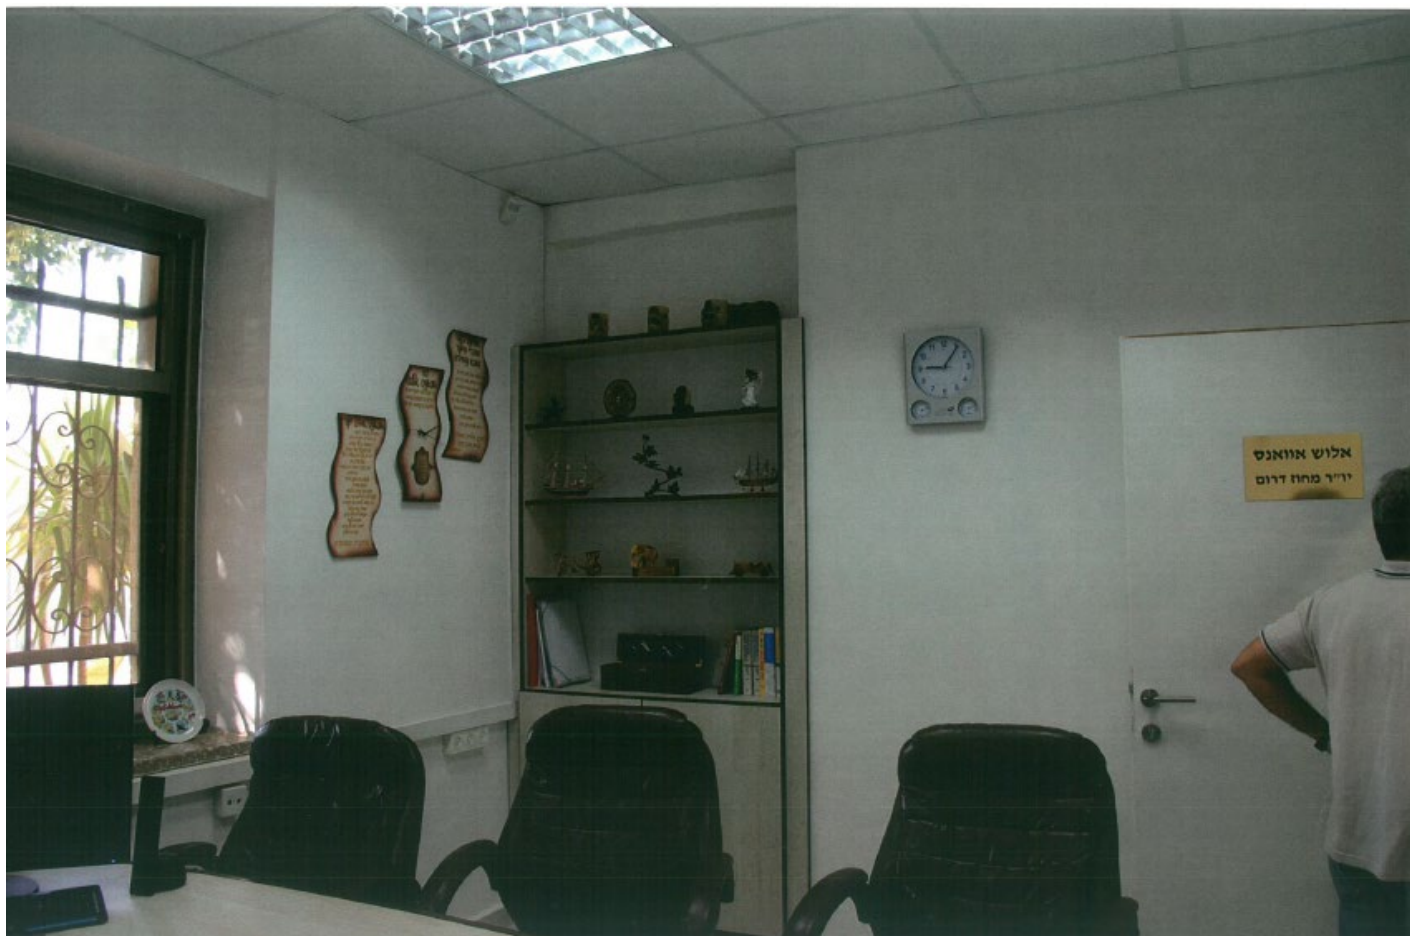
התקרה המקורית מחופה בתקרה אקוסטית.  
התקרה שמעל בנויה בשיטה של כ- 80 ס"מ וביניהן מילוי של בטון או לבני טרקוטה.  
(ראו שרטוט של טכנולוגיית הבניה של התקרה בהמשך שבה מתוארת תקרה המורכבת מפרופילי פלדה וביניהם קמרון של לבני טרקוטה) כאן המילוי הוא, ככל הנראה בטון.  
בתקופה זו של 1938 לא מוכרת שיטת מילוי כזו של לבני טרקוטה בין פרופילי הפלדה.
