## רחוב ההגנה 23, פינת סמילנסקי 52.

### תיק תיעוד מקדים.

העיר העתיקה באר שבע

הוכרז לשימור בתוכנית מס' 605-0450627

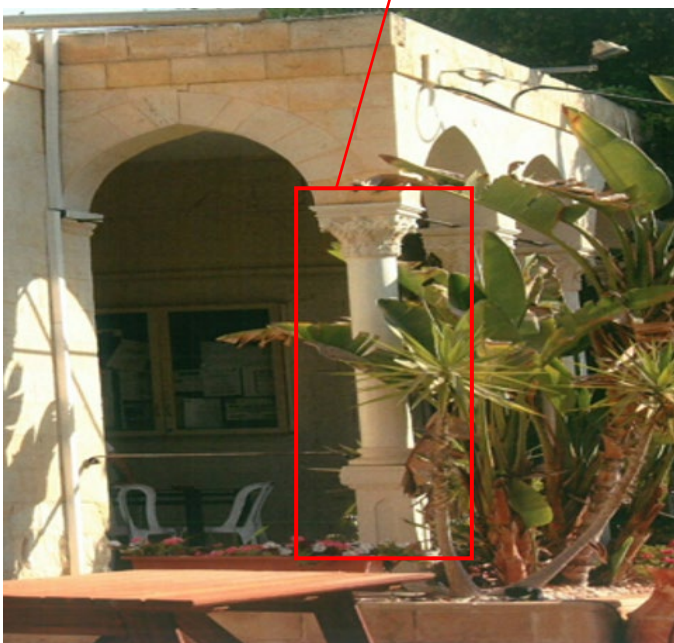
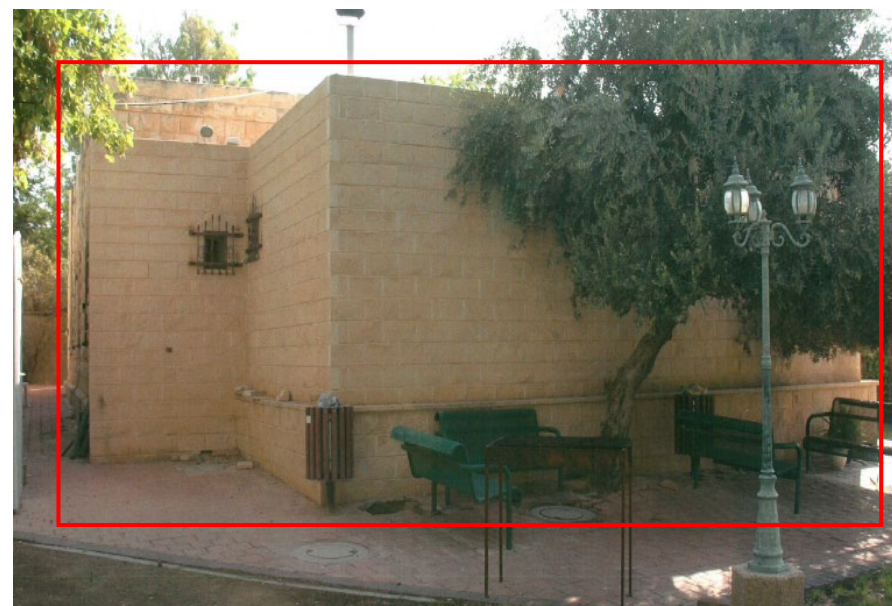
2. תוספת הבניה – לא מקורי

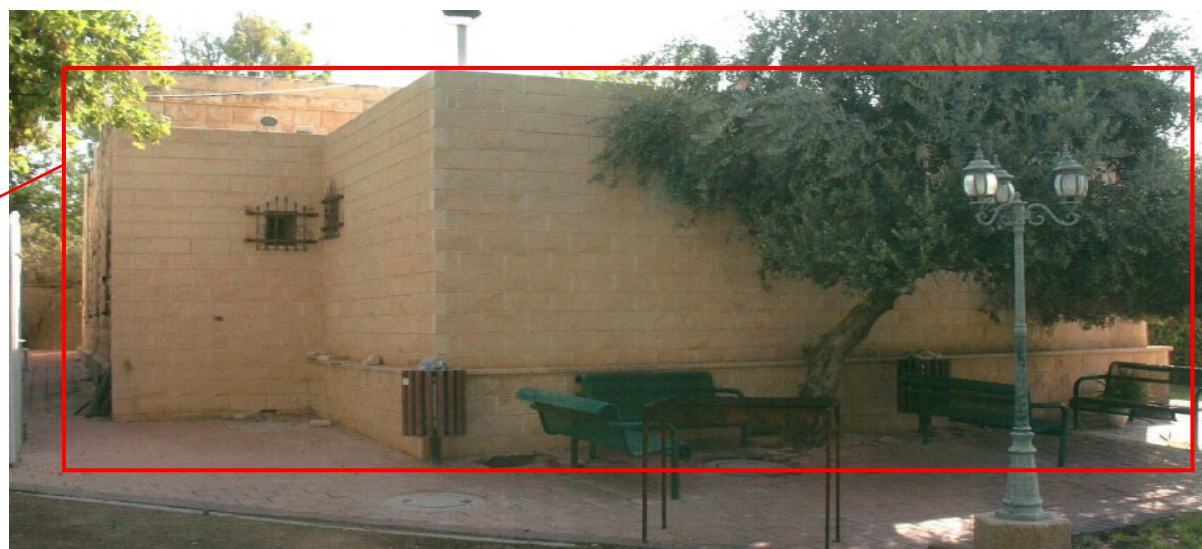
2. תוספת בניה לא מקורית (בהחלטת הייזם או האדריכל בנוגע לפירוק האגף הלא מקורי)

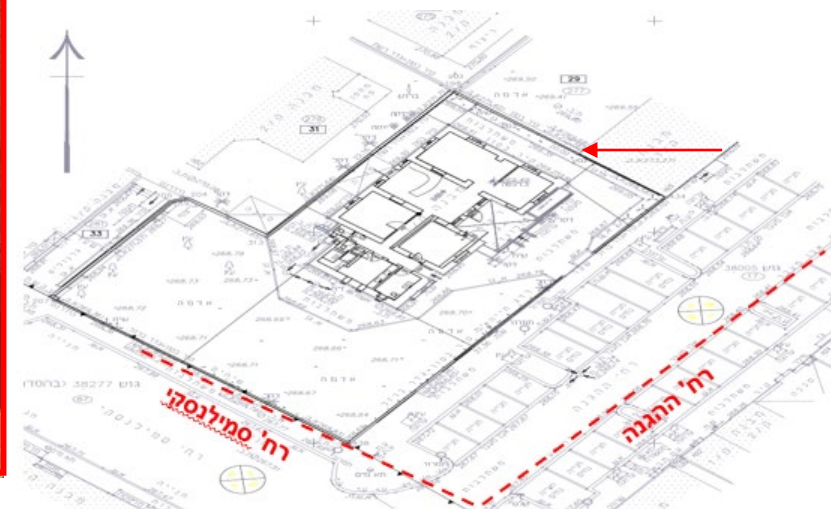
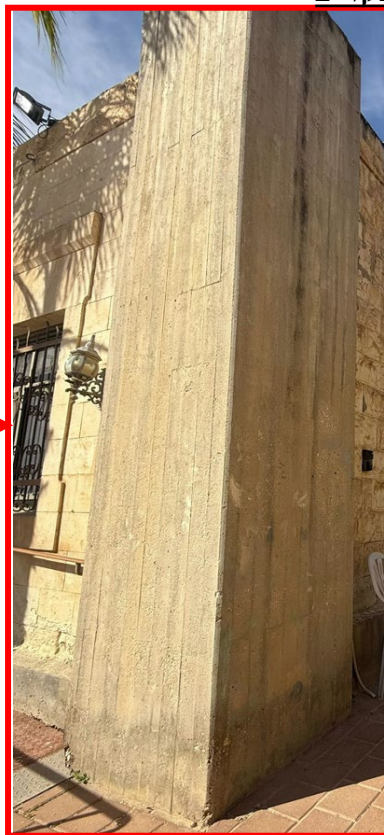
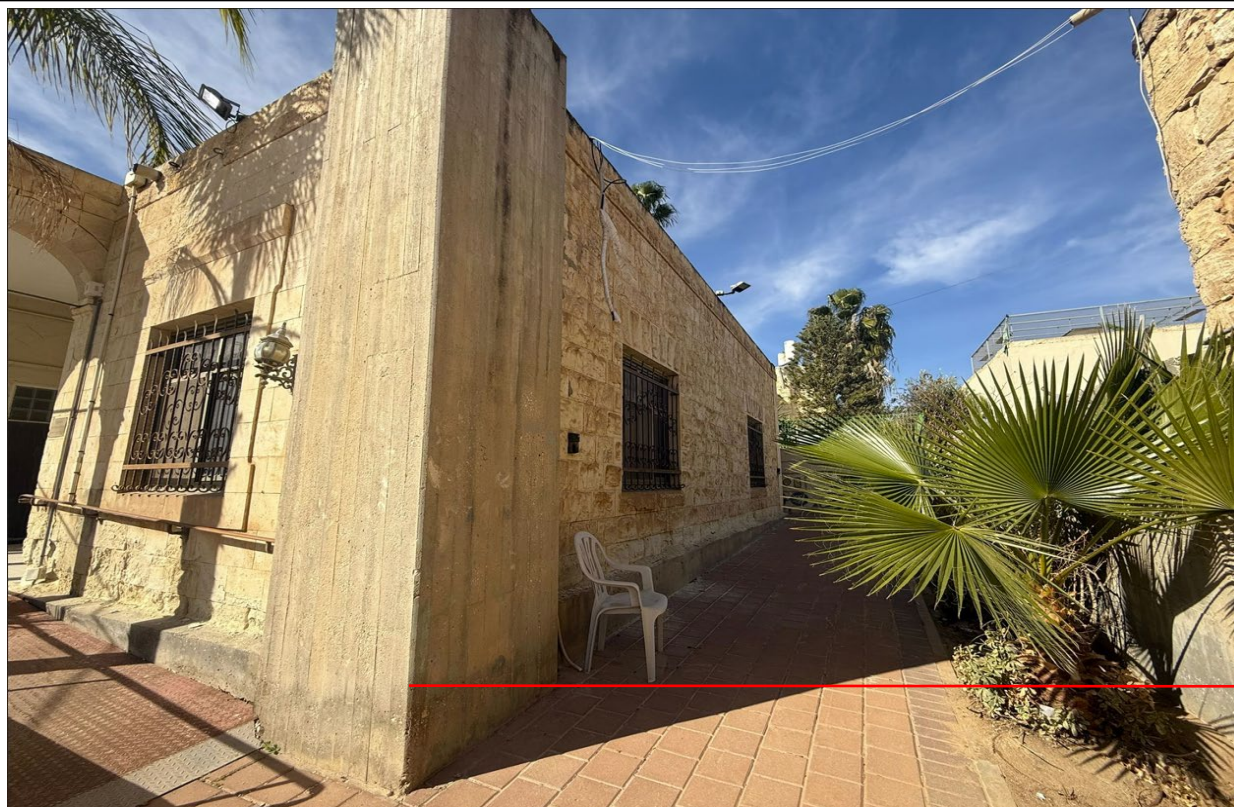
המבנה לשימור שנבנה בשנת 1938 נחשב לאבן דרך ארכיטקטונית, אך הוא סובל מבעיות יציבות חמורות. בקצה החזית של המבנה ניתן לראות עמוד מבטון שהושם שם בעקבות שקיעת יסודות המבנה. הפתרון ההנדסי שהושם בצורה של עמוד אנכי נחשב לא מתאים ולא נכון, מכיוון שהוא אינו מתמודד עם הבעיות השורשיות של שקיעת היסודות. המבנה זקוק לבדיקות הנדסיות נוספות ולשיפורים כדי להבטיח את יציבותו ושימורו בעתיד.

חזית דרום מזרחית – מתוך החצר הפנימית.

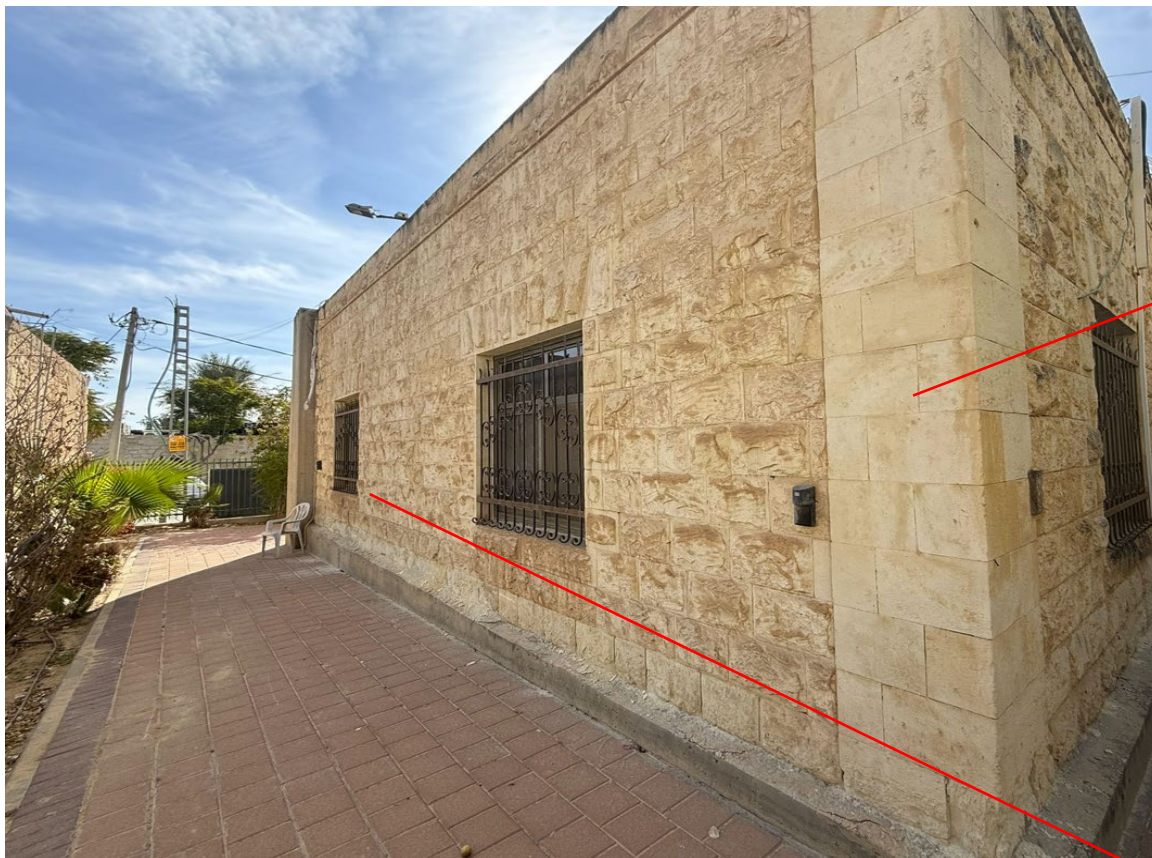
חזית צפון מזרחית

1. צילום חזית צפון מזרחית, כיוון הצילום מחצר המבנה.

בחזית זו ניתן לראות כי העמוד מבטון חופה באבן בעיבוד ובסגנון שונים משאר החזית. ההבדלים הללו מוסיפים עומק ואופי למראה הכללי של המבנה, ומשקפים את השילוב בין חומרים שונים.

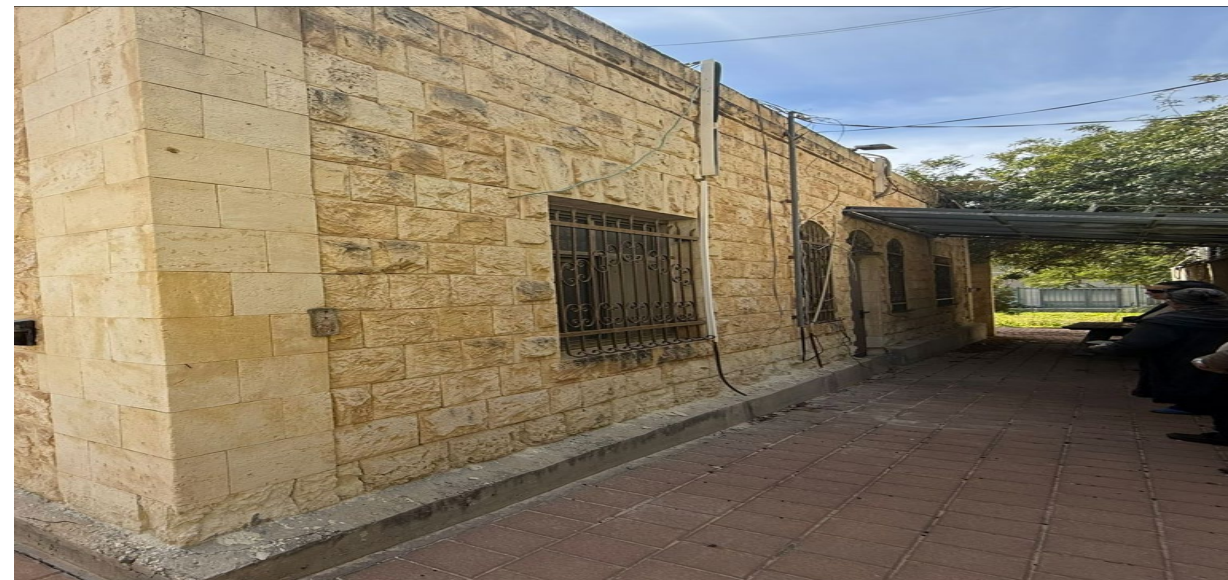
2. צילום חזית דרום מזרחית, כיוון צילום מחצר המבנה.

כפי שניתן לראות בפינת החזית, ישנו עמוד מבטון שנבנה לצורך ייצוב המבנה ומניעת שקיעות. עמוד זה מהווה פתרון הנדסי שנועד לחזק את יציבות המבנה לאורך הזמן.

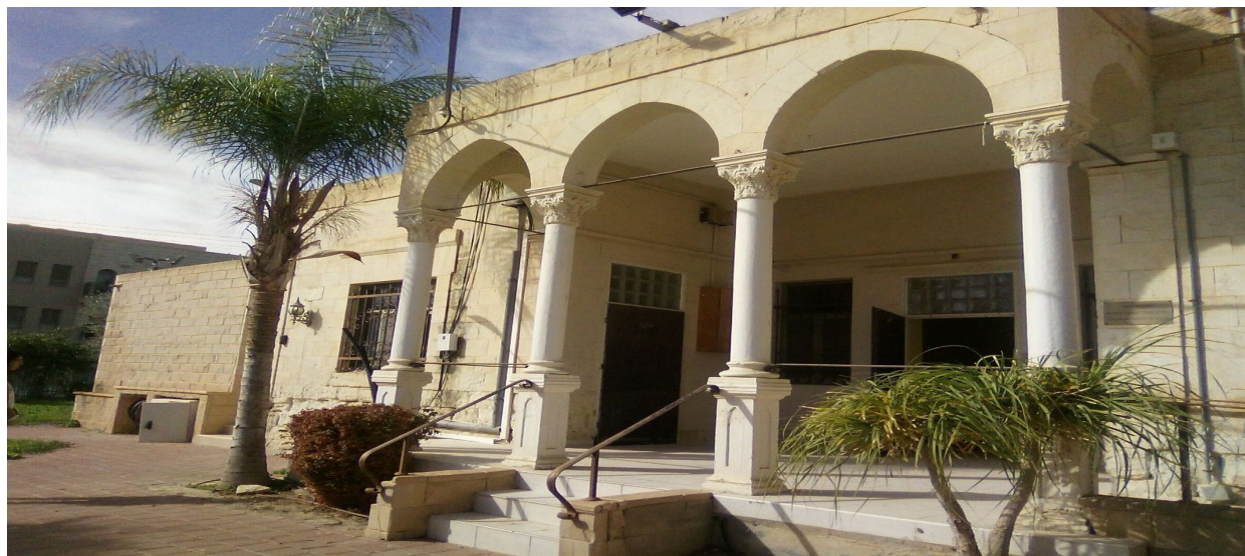
1. חזית קדמית – סגנון האבן השונה ליצירת מראה חזית מהודרת

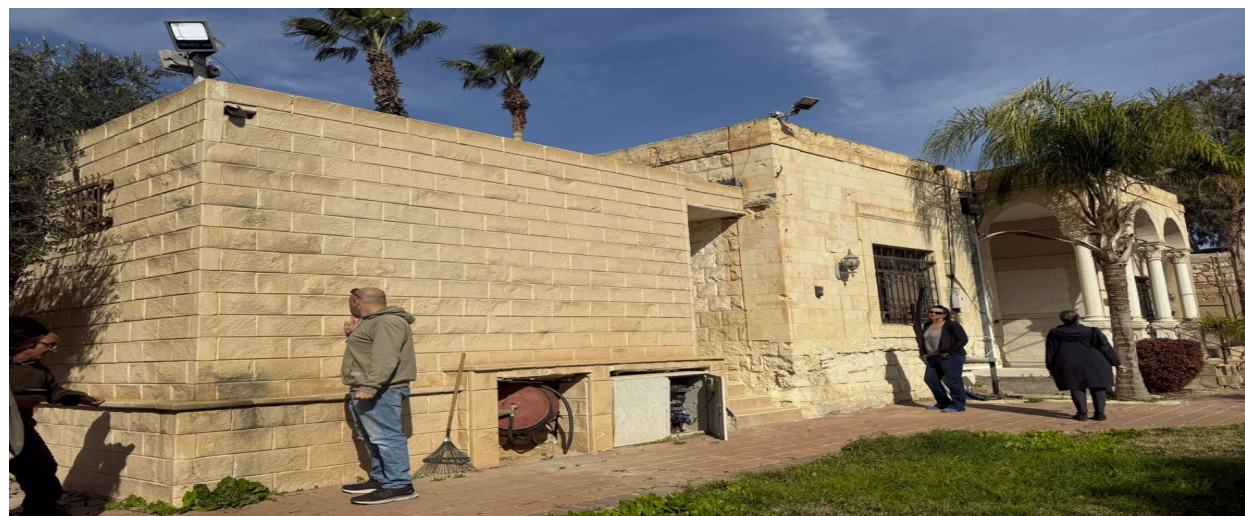
2. תוספת הבניה בעלת חזית המחופה באבני סיליקט

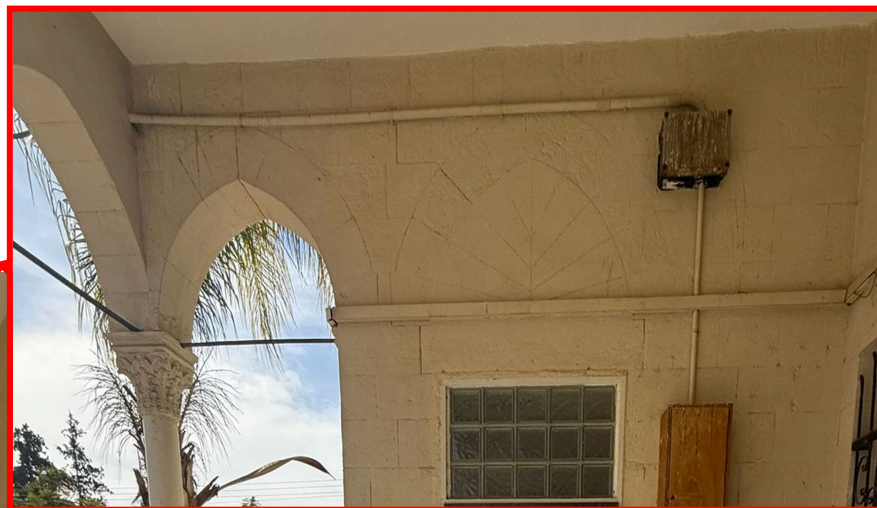
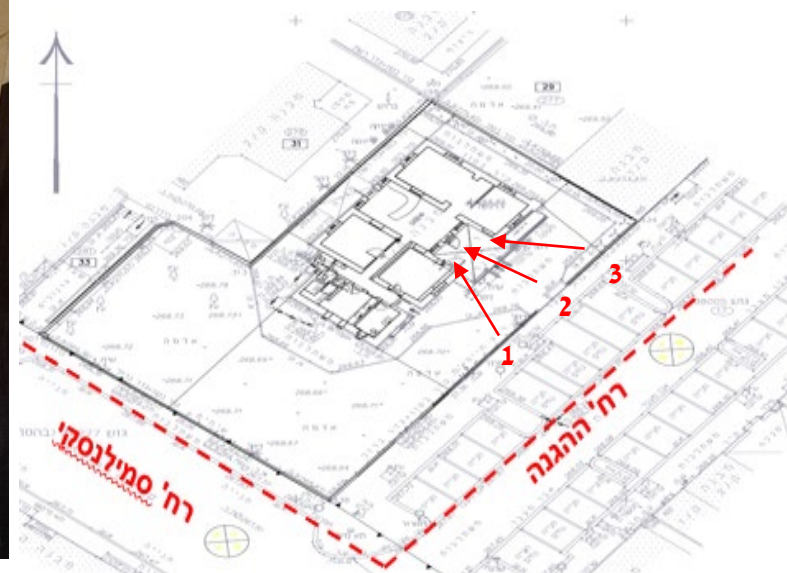
-1-

פתחים אלו, שהיוו חלק בלתי נפרד מהאופי האדריכלי של המבנה, נסגרו עם הזמן ונחסמו באמצעות בלוקי בניין, אשר כוסו בטייח. תהליך זה יצר סימון שממחיש את החילוק בין האבנים המקוריות.

בתמונות החזיתות ניתן לראות שרידים המעידים על דלתות שהיו קיימות בעבר, דבר שמצביע על השינויים שעבר המבנה לאורך השנים.

ניתן לראות שרידים המעידים על דלת שהייתה קיימת בעבר. הפתחים נסגרו עם הזמן באמצעות בלוקים והוסתרו בטייח. יש לשקול את שחזור הפתחים למצבם המקורי.

כחלק מהמאמצים לשמר את המבנה ההיסטורי, יש לשקול את שחזור הפתחים למצבם המקורי.

החזרת הפתחים למצבם הקודם לא רק תשחזר את האופי המקורי של המבנה אלא גם תשפר את החזות הכללית שלו ותשמור על ערכו ההיסטורי והאסתטי. לסיכום, מבנה זה מהווה עדות להיסטוריה אדריכלית, והוא מדגיש את החשיבות של שימור אלמנטים מקוריים במבנים היסטוריים.

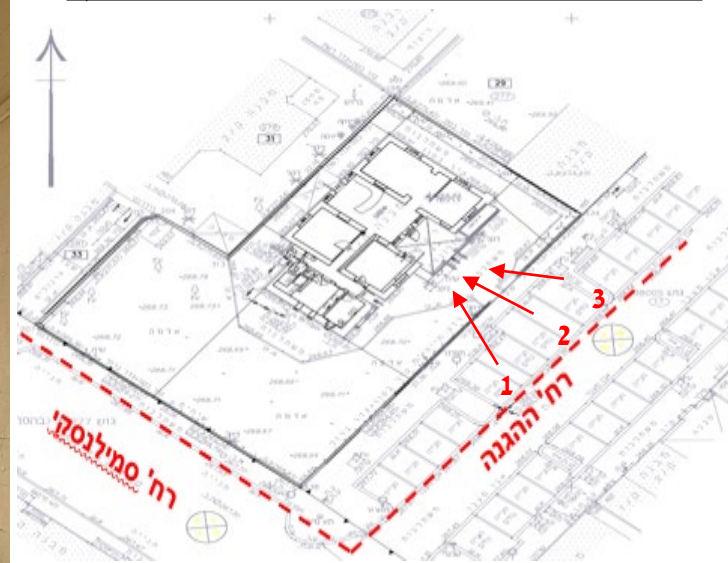
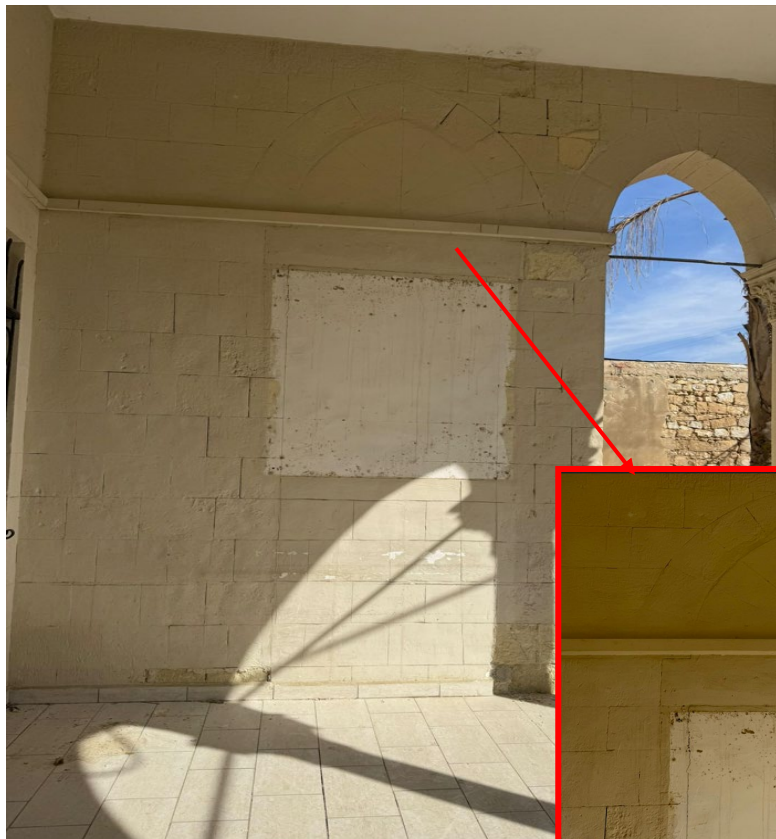
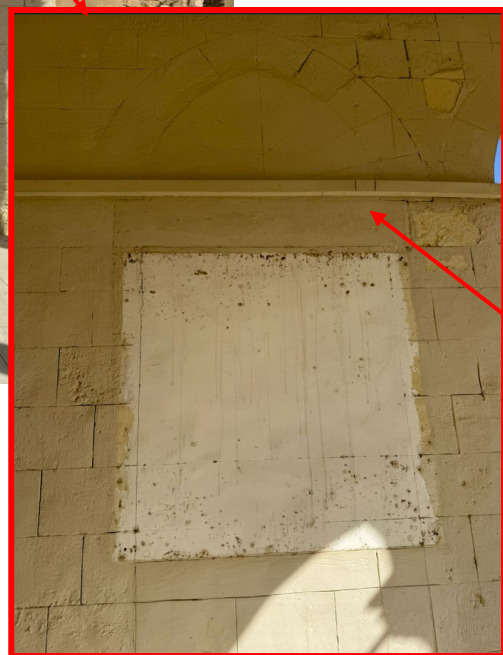
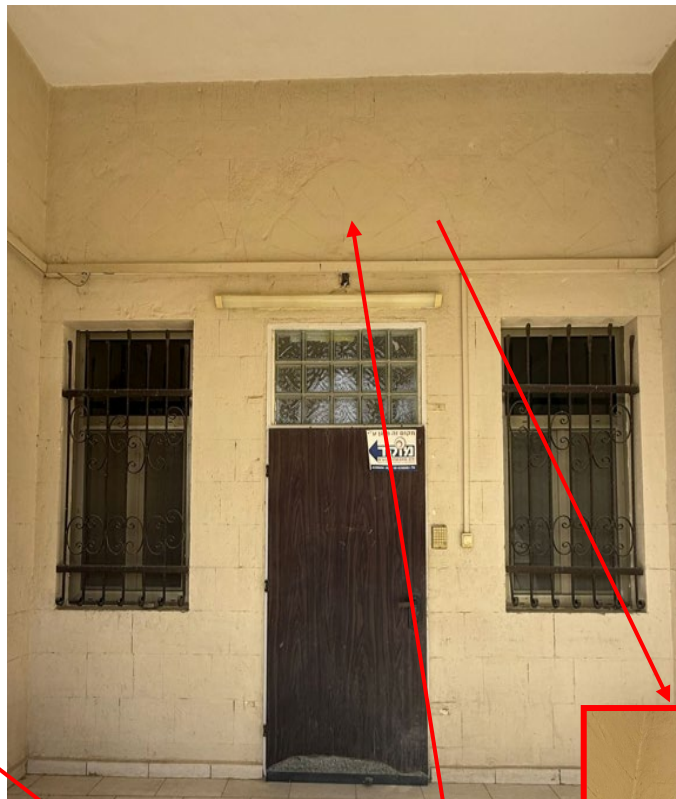
ניתן לראות שרידים המעידים על דלת שהייתה קיימת בעבר. הפתחים נסגרו עם הזמן באמצעות בלוקים והוסתרו בטייח. יש לשקול את שחזור הפתחים למצבם המקורי.

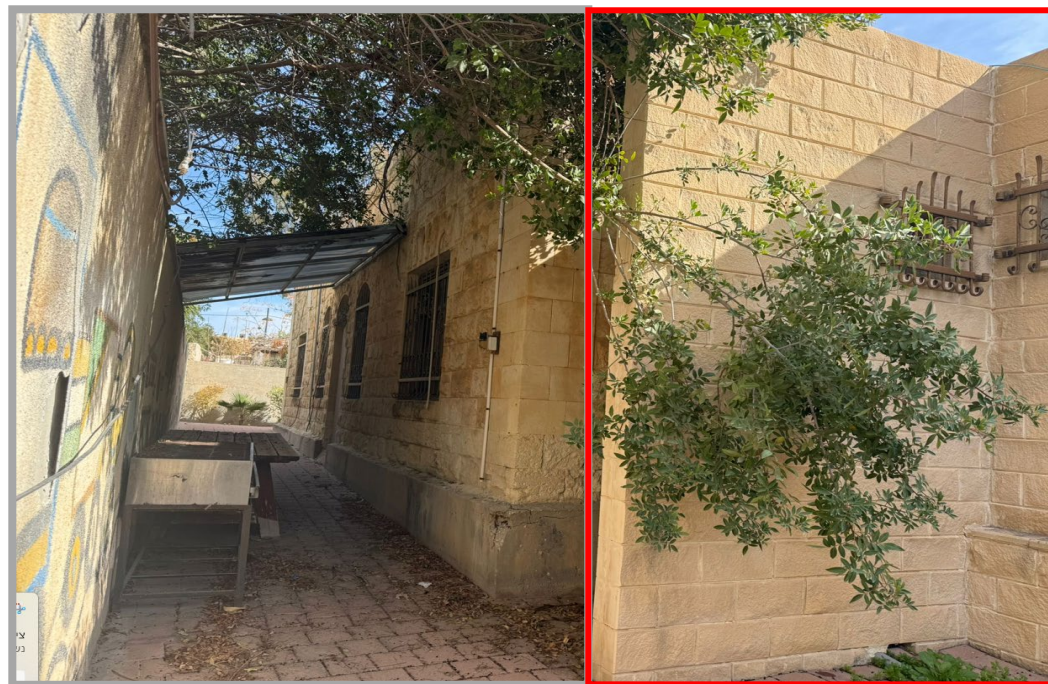
חזית צפון - מערב

המבנה המקורי -  
לשימור

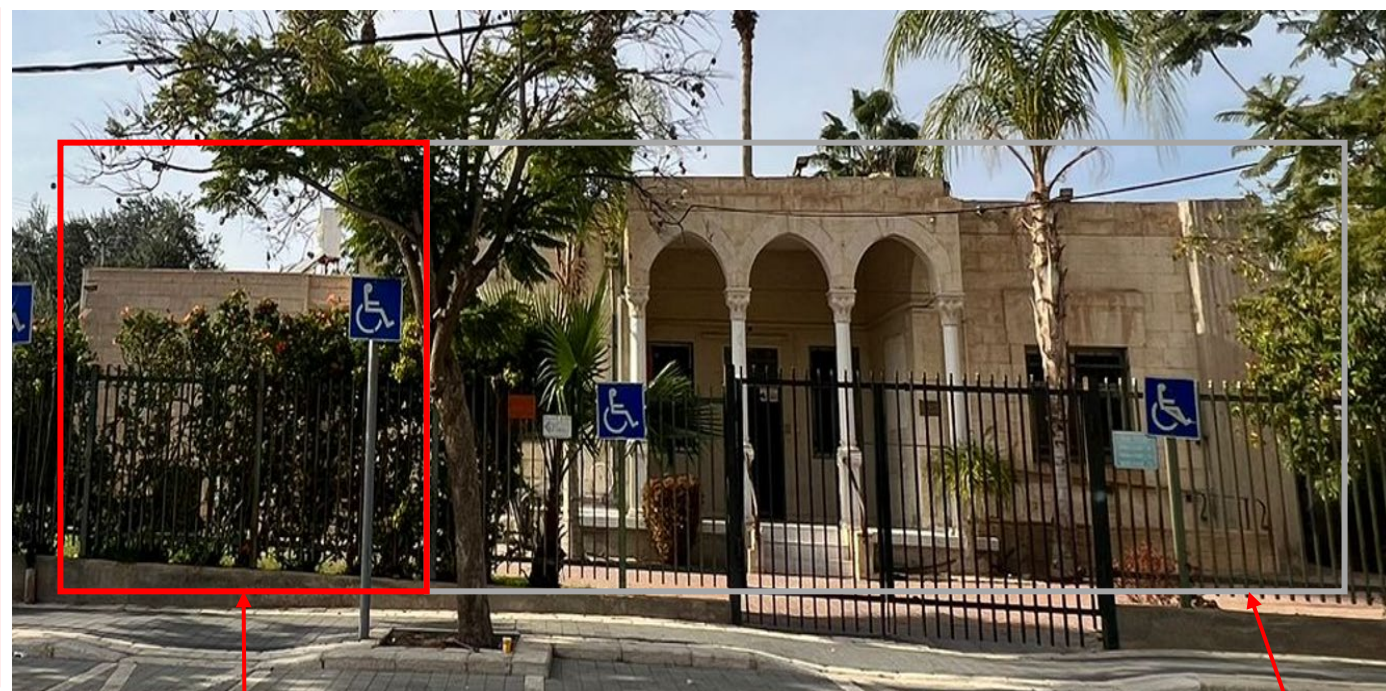
חזית דרום - מזרח

תוספת הבניה -  
לא לשימור

המבנה המקורי -  
לשימור

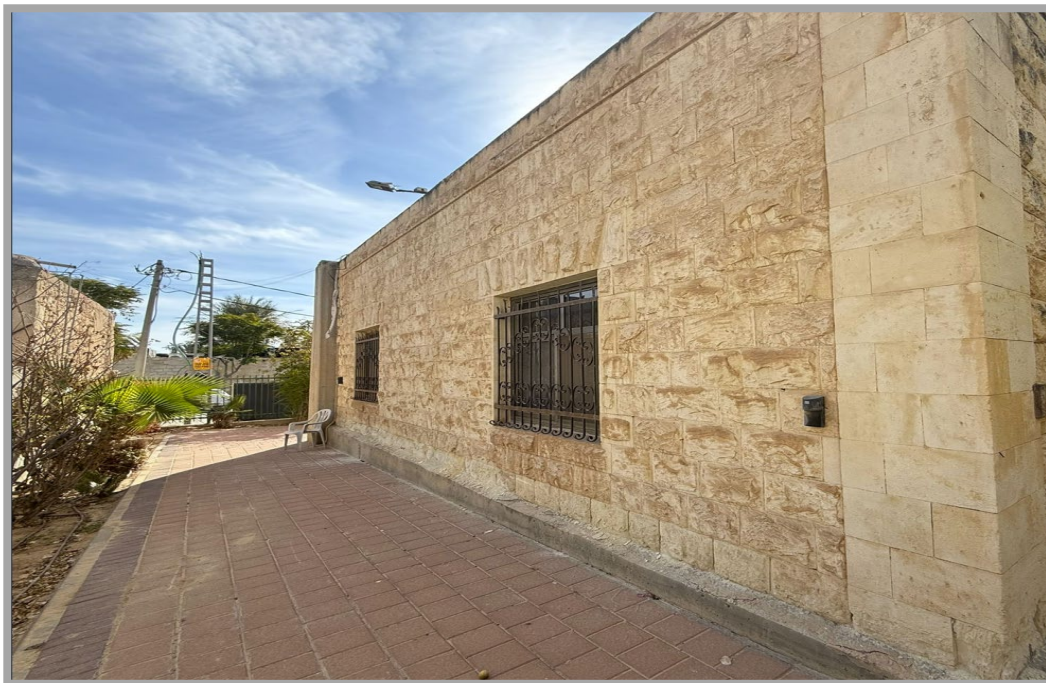
חזית צפון - מזרח

המבנה המקורי -  
לשימור

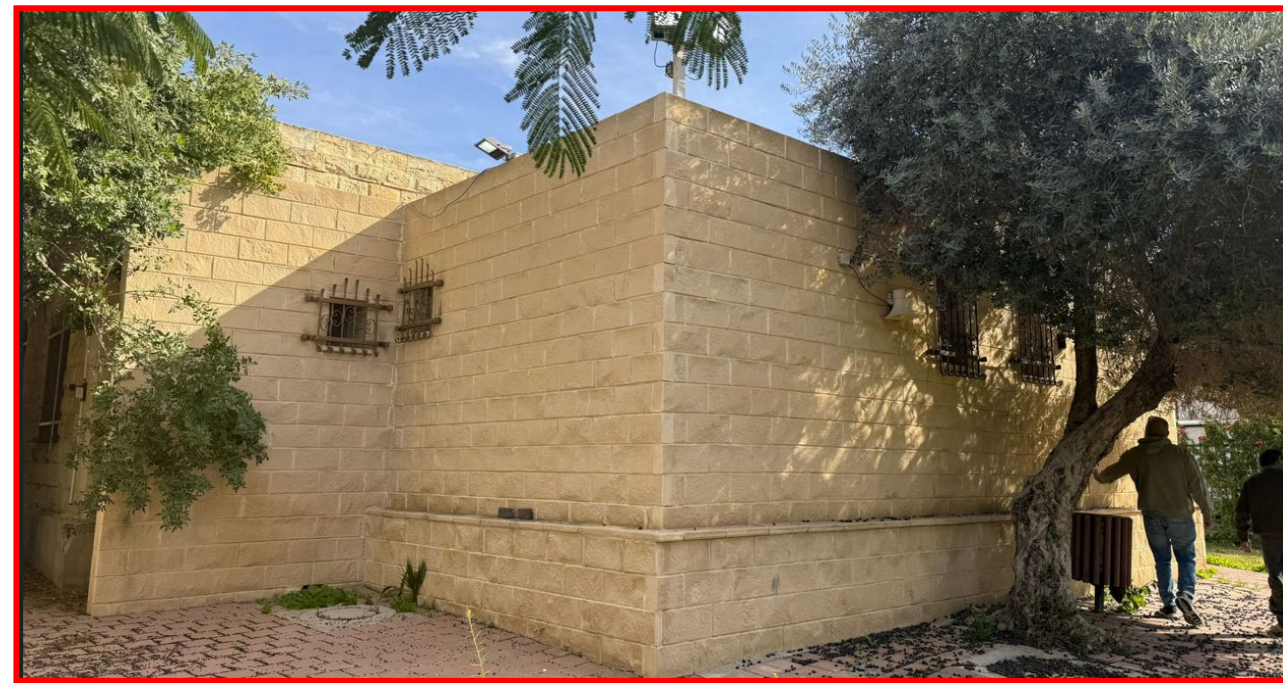
חזית דרום - מערב

תוספת הבניה -  
לא לשימור

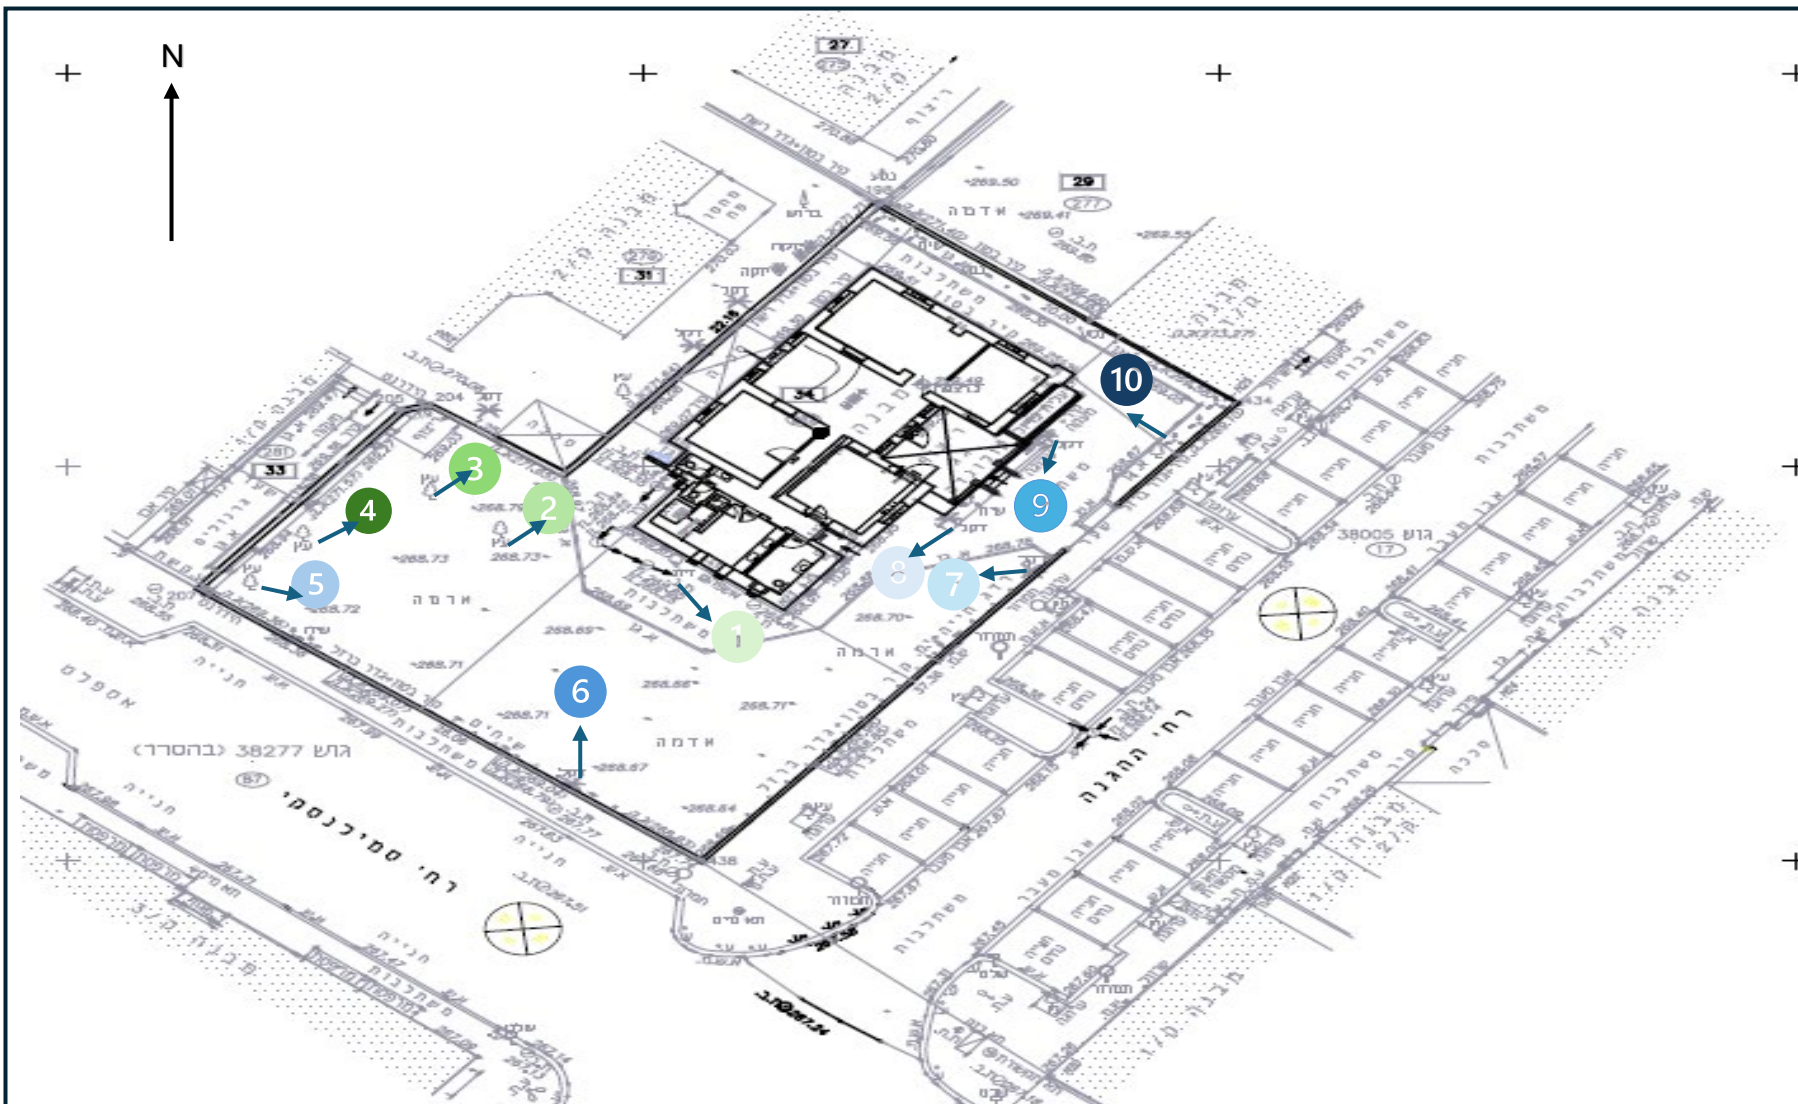
מפה טופוגרפית להתמצאות – של המבנה ברחוב ההגנה 23, פינת סמילנסקי

כפי שניתן לראות כאן מצורף מפת מדידה של המבנה הכוללת בתוכה את מיקום העצים הנכללים במגרש.  
כפי שניתן לראות (מצורף תמונות בדף הבא) שכול העצים במגרש השתמרו יפה והם אכן לשימור.

\* יש לבצע סקר עצים עדכני לבדיקה והערכת מצב העצים

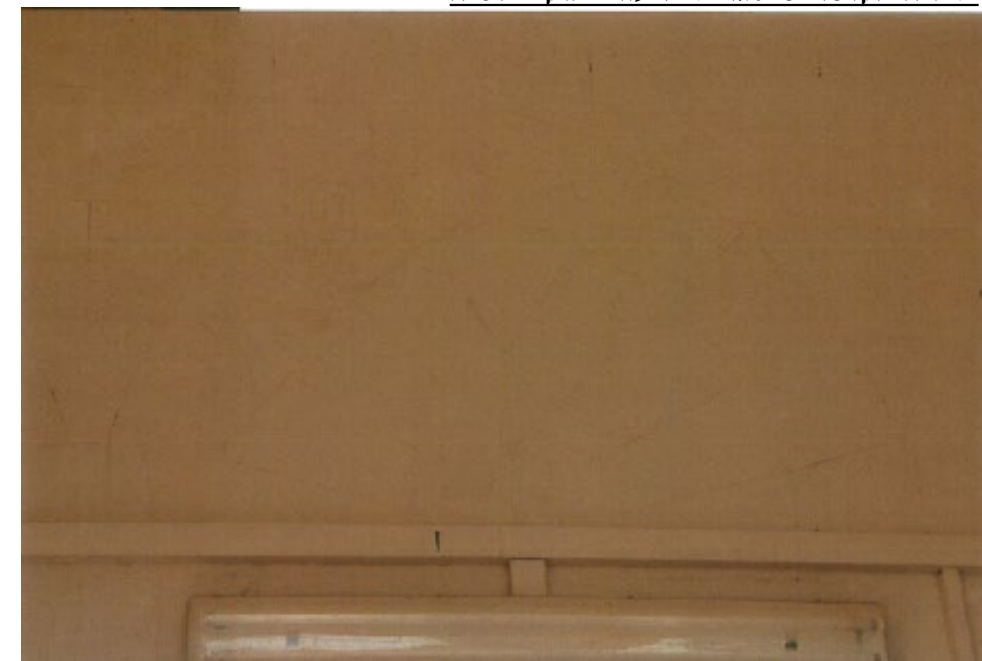
בתמונה זו ניתן לראות פתח ( מימין) מקושת (מלשון קשת) שנחסם בחלקו העליון על ידי בלוקים וטיח (במקור הוא נראה בדיוק כמו הפתח משמאל) הפתח שימש ככניסה אל האגף הדרומי של המבנה. כך שלמעשה מהמבואה היו קיימות שלוש כניסות אחת של החלק המרכזי של המבנה ושתי כניסות שהובילו כל אחת אל החלק הדרומי והצפוני של המבנה .

### 1. פתח מקושת שנסגר באמצעות בלוקים וטיח

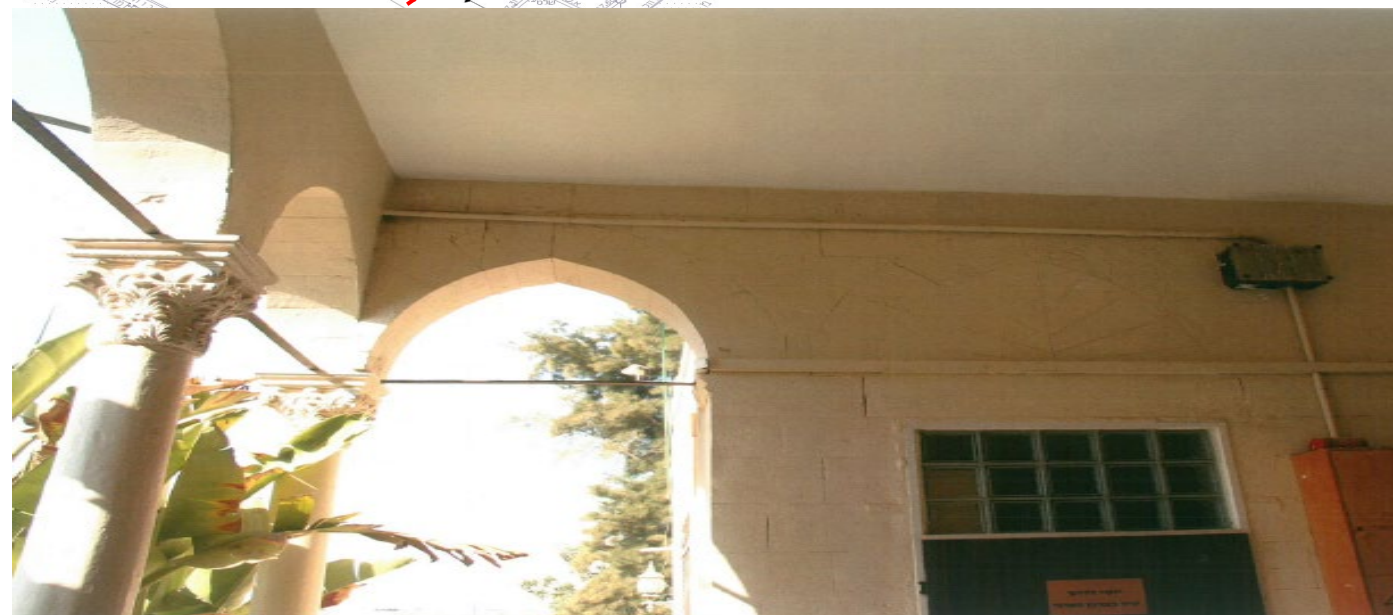
ניתן לזהות בבירור את קשת האבנים בתמונה הימינית ומתחת לקשת ובתוכה טיח חרוץ

### 2. קשת האבנים בכניסה ובתוכה טיח חרוץ

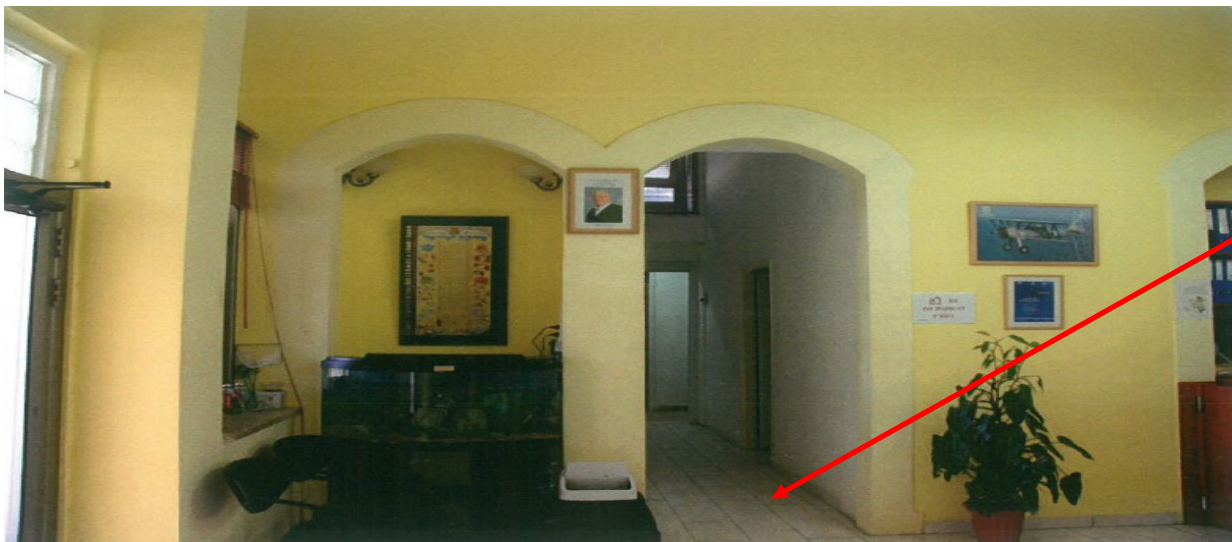
רצפת החדרים (מקורית) במבנה הצפוני למבנה  
המתועד "תנועת אור"

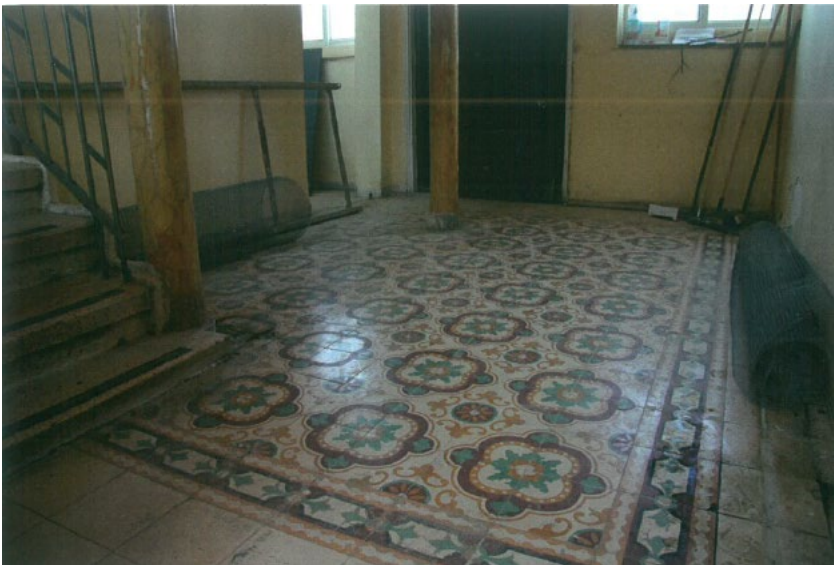
סוג הבניה של המרצפות המעוטרות היו נפוצות במבנים מהסוג המתועד  
כפי שניתן לראות מהתמונות המצורפות כאן את ההשוואה בין ריצופים של מבנים שונים  
בעיר העתיקה. הריצוף במבנה המתועד אינו מקורי (השארה- לא נמצאו הוכחות)

הריצוף בתוך המבנה של "בית ניצנים" (לא מקורי)

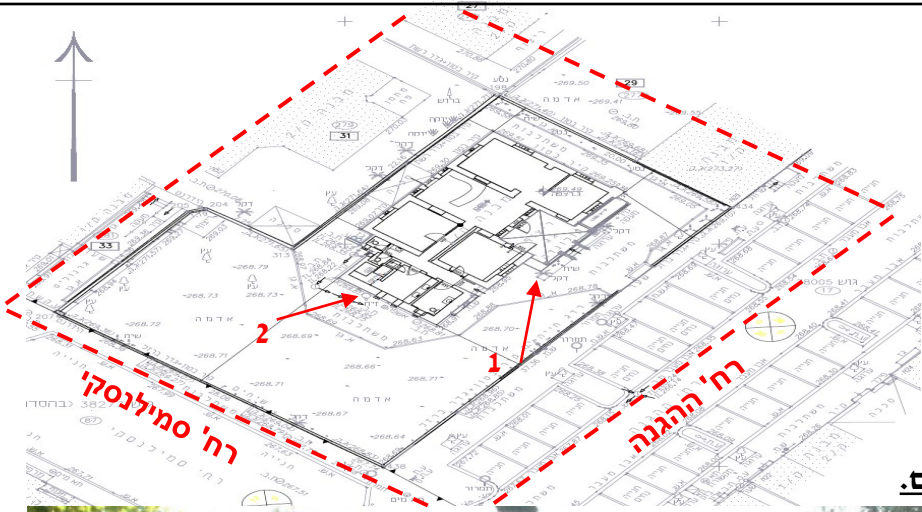
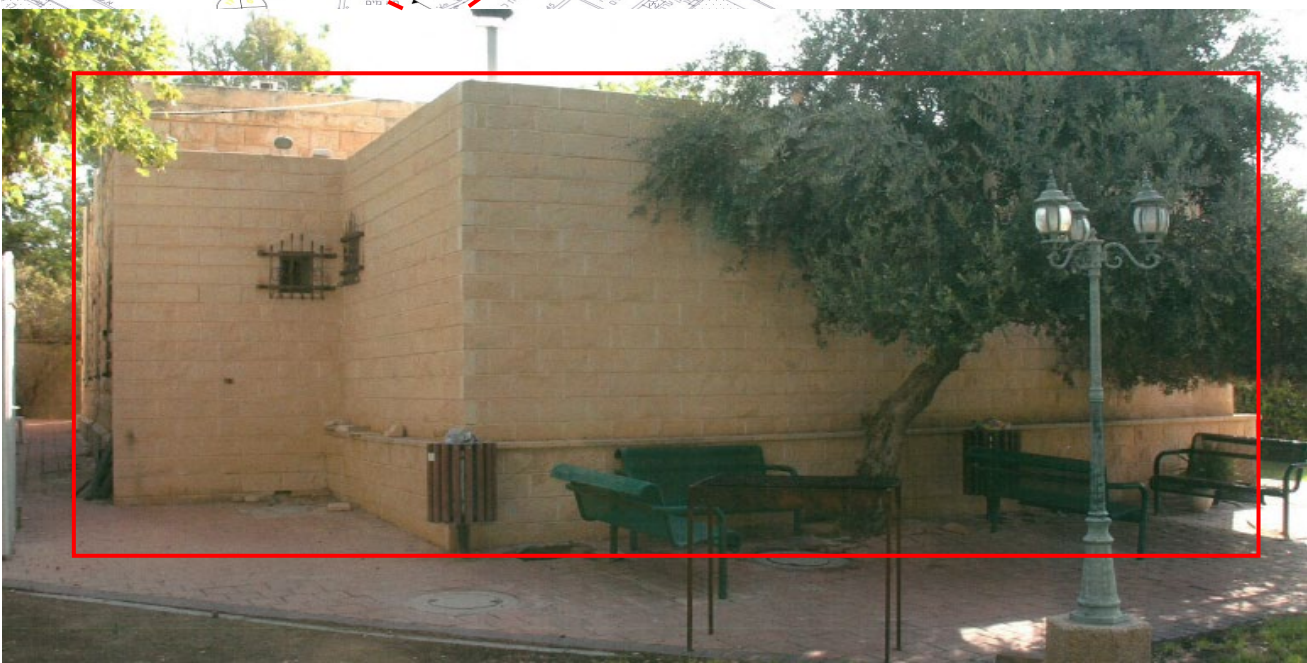
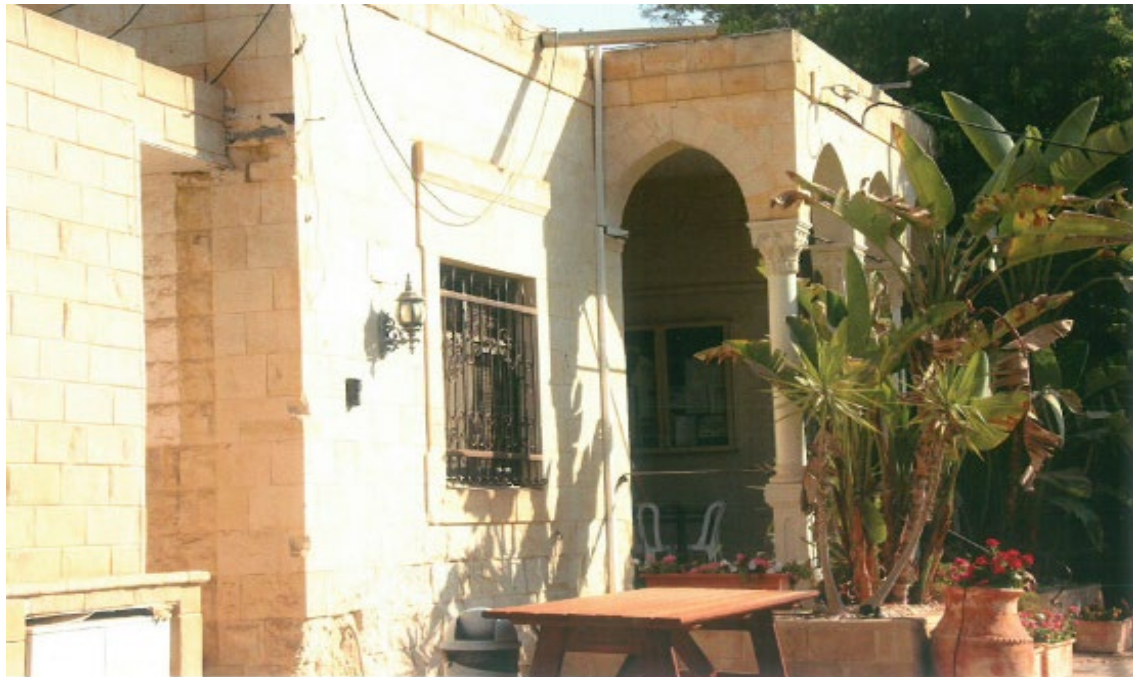
כפי שניתן לראות בתמונות המצורפות יש לשמר את המבנה בדיוק לפי המצב המקורי שלו ובליוי וייעוץ הנדסי ושימורי.  
כמו שניתן לראות בצד השמאלי של המבנה ישנה תוספת בניה שנבנתה במהלך השנים.  
יש לבצע שימור המבנה באמצעות סידור באבנים הרופפות שזזו במקומן במהלך השנים, יש לפרק את המישקים הרופפים (הכחול) ולשחזרם באמצעות חומר על בסיס סיד ומלט לבן.

**1. יש לשמר את המבנה בדיוק לפי מצבו המקורי.**

**2. תוספת שנבנתה במהלך השנים.**

1. מומלץ לשחזר את המבנה המקורי בדיוק כפי שהיה כשנוסד בלויי אדריכל ומהנדס לשימור.
2. להרוס את התוספת המאוחרת (ראה שרטוטים).
3. לקלף את הטיח ואת הצבע הלבן מהקירות החיצוניים, מעט מאוד בעיקר בתפר שבין המבנה המקורי והתוספת כך שתתגלה האבן המקורית.

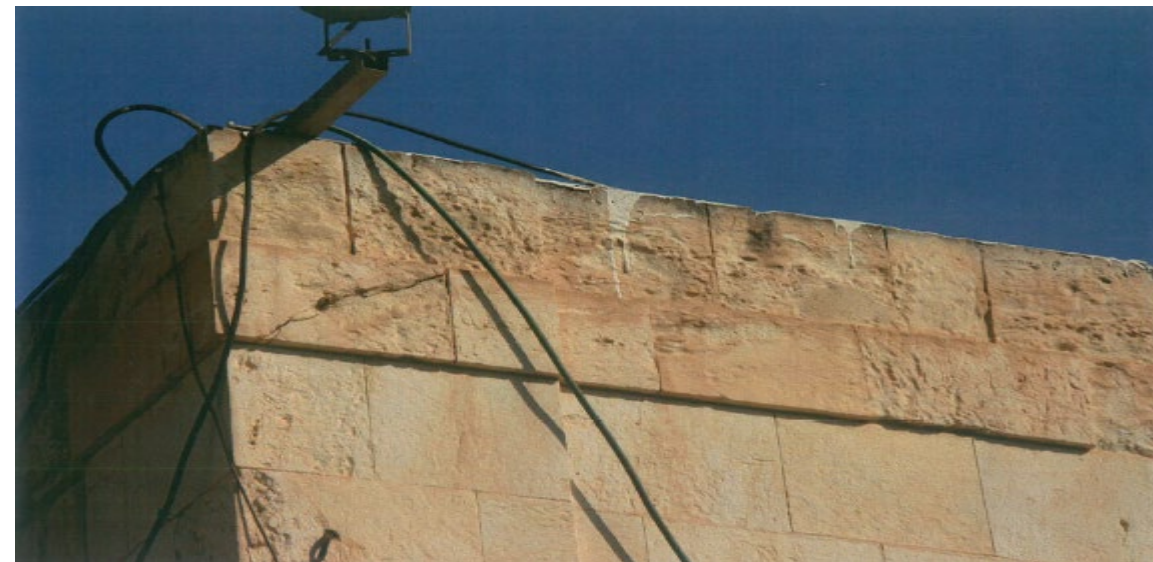
#### 1. יש להחליף את מיקום המרזב

כפי שניתן לראות בתמונות המצורפות יש לשמר את המבנה בדיוק לפי המצב המקורי שלו ובליוי וייעוץ הנדסי ושימורי. כמו כן יש להרחיק מים האזורים הסמוכים למבנה מאחר והם גורמים לבלייה על גבי חזיתות האבן שמתוארות בעמודים לעיל, בנוסף יש לתקן או להחליף את האבנים שהתפוררו, יש להחליף את מיקום המרזב ולהוסיף שוקת מים להרחקת המים מכיוון שקירות האבן יכולים להתפורר בגלל המלחים הפוגעים באבן. התפוררות של האבנים בחלקו העליון של המבנה כתוצאה מניקוז לקוי של מי הגשמים מהגג. המים, ככל הנראה עומדים ס ומחלחלים לתוך האבן, כתוצאה מכך המלחים שבמים גורמים להתפוררות האבן. יש צורך לתקן את האיטום בגג מוצא הניקוז.

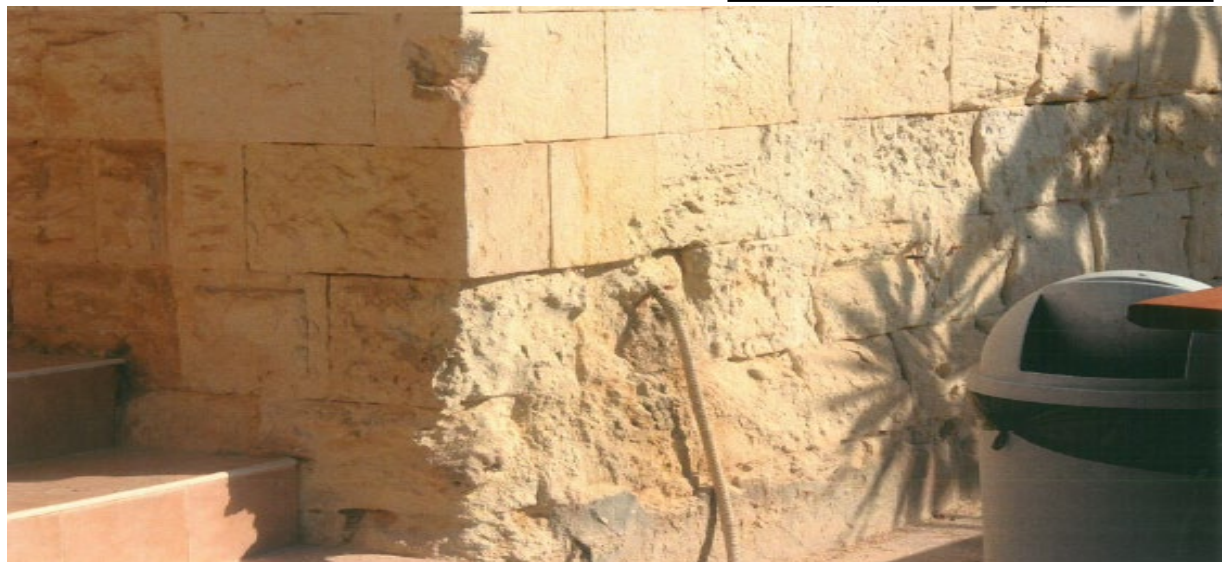
#### 2. יש להרחיק את המים מקירות המבנה
