## רחוב ההגנה 23, פינת סמילנסקי 52.

### תיק תיעוד מקדים.

העיר העתיקה באר שבע

הוכרז לשימור בתוכנית מס' 605-0450627

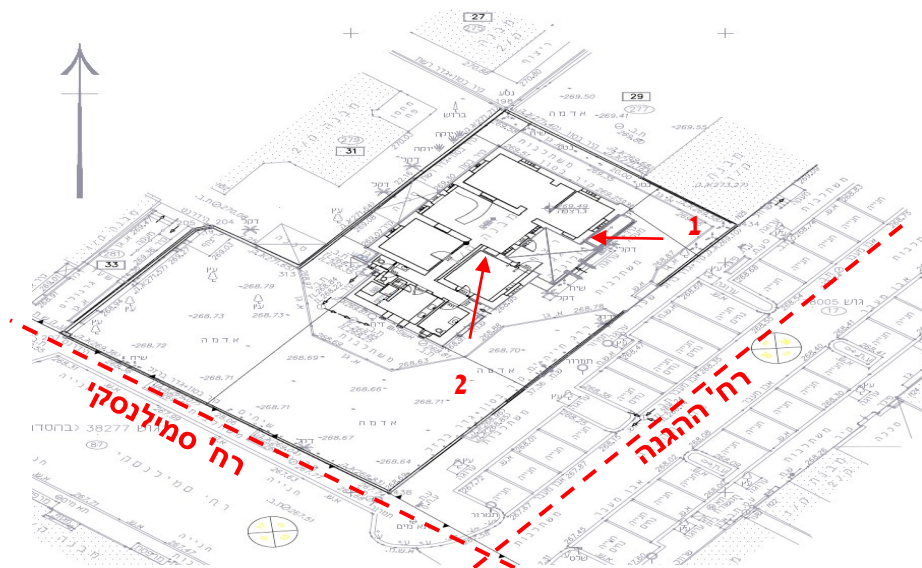
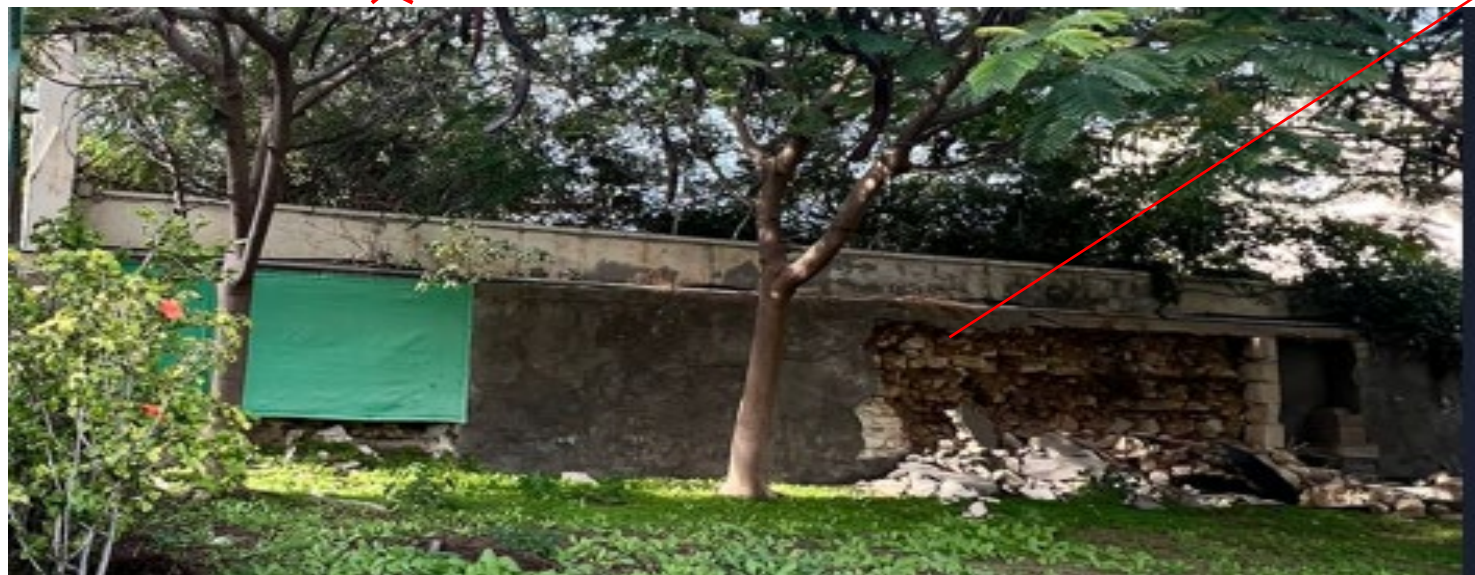
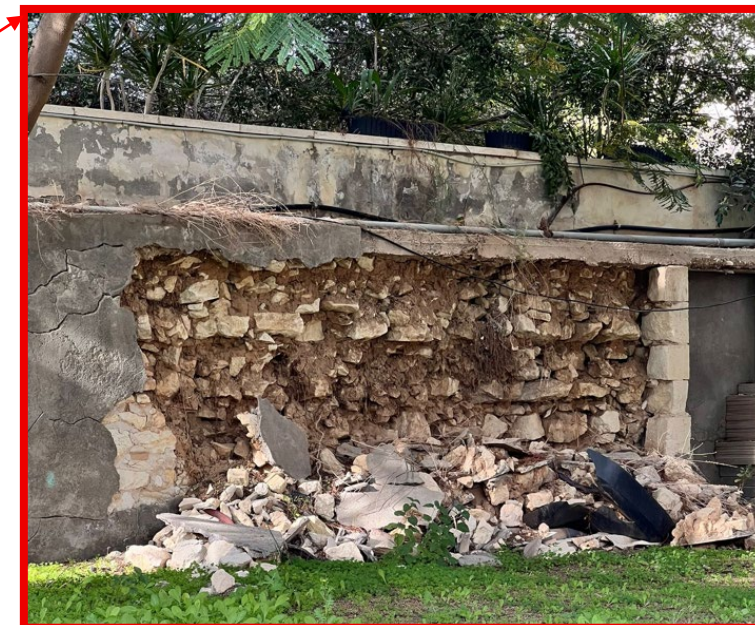
כפי שניתן לראות את קיר החומה המתחלק עם השכן הקיר איבד את יציבותו והחל להתמוטט לפיכך יש לפרק את הקיר לבנות את הקיר מחדש במייד.

7. הצמחייה הינה השתמרה יפה
8. קיר החומה איבד את יציבותו והחל להתמוטט. יש לפרק ולבנותו מייד.
9. יש לבצע גראוטינג לכל החומה מסביב למגרש לחיזוקה

כמו כן יש לבצע גראוטינג לכל החומה מסביב למגרש לחיזוקה

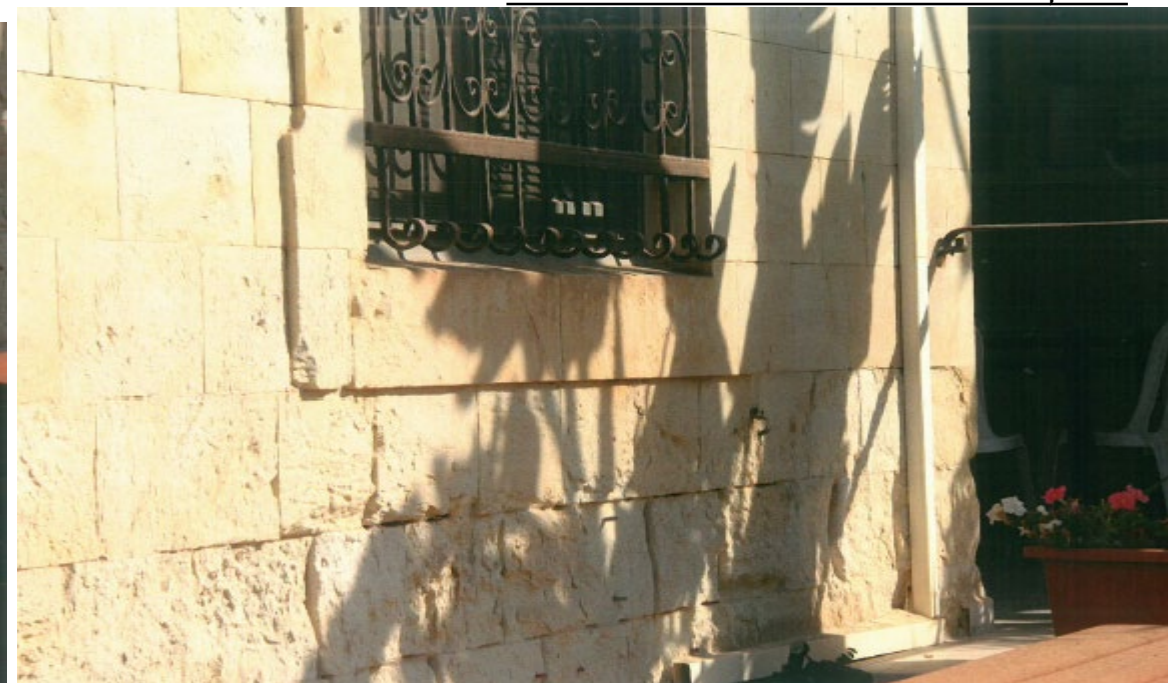
כפי שניתן לראות בתמונות המצורפות יש לשמר את המבנה בדיוק לפי המצב המקורי שלו ובליויי וייעוץ הנדסי ושימורי. כמו כן ניתן לראות בתמונות המצורפות את התפרחת שנוצרה על פני האבן כתוצאה מפעולת המים, ספיגה ואידוי שמשאירה את המלחים באבן ובין היתר כל הנזקים משאירה כתמים לבנים על פני האבן (מלחים וסולפטיזציה של פני האבן, כלומר שכבת האבן החיצונית הופכת לגבס) לסיכום המבנה השתמר בצורה מצוינת למעט ההערות לעיל.

#### 1. ניתן לראות את תפרחת האבנים כתוצאה מהמים.

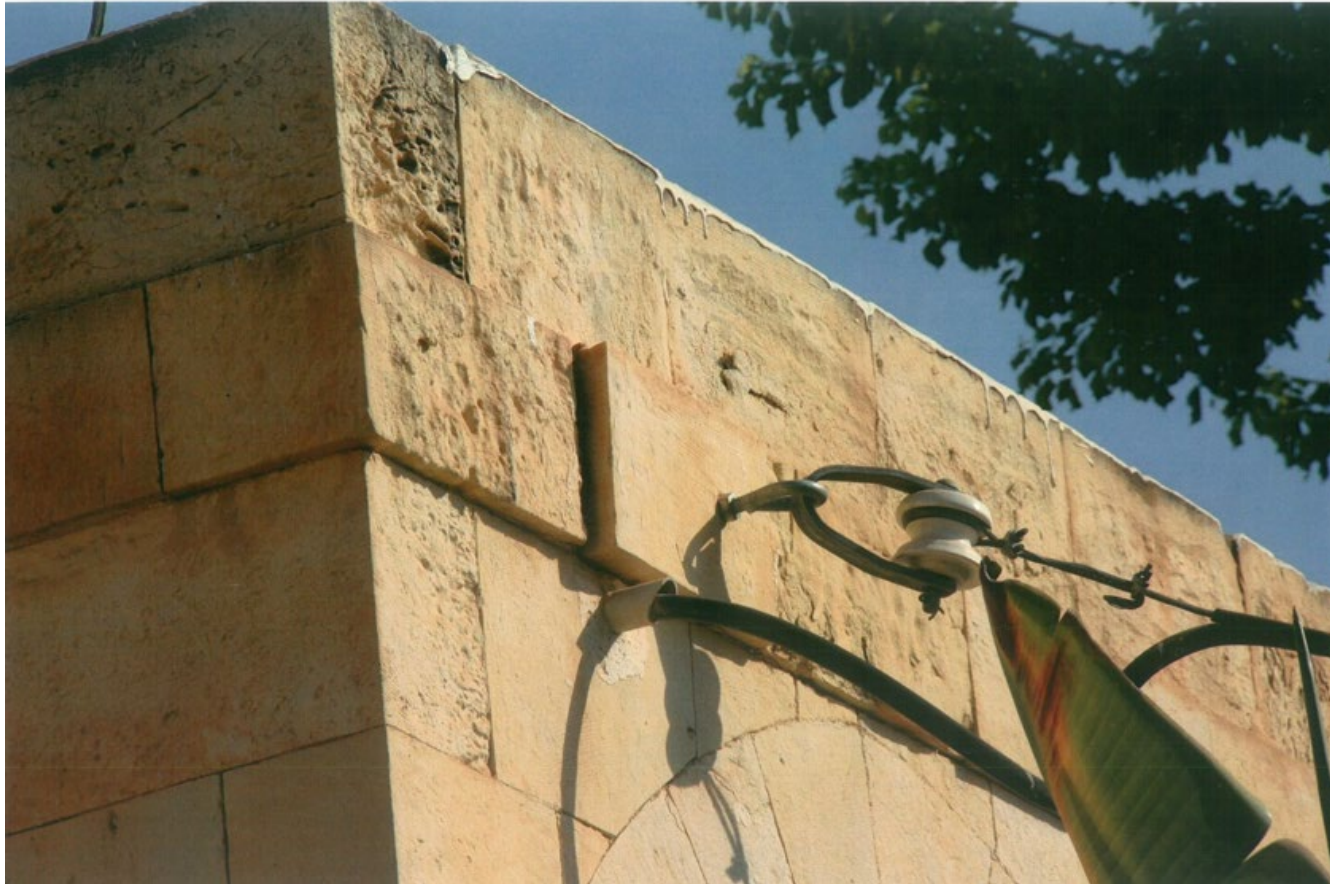
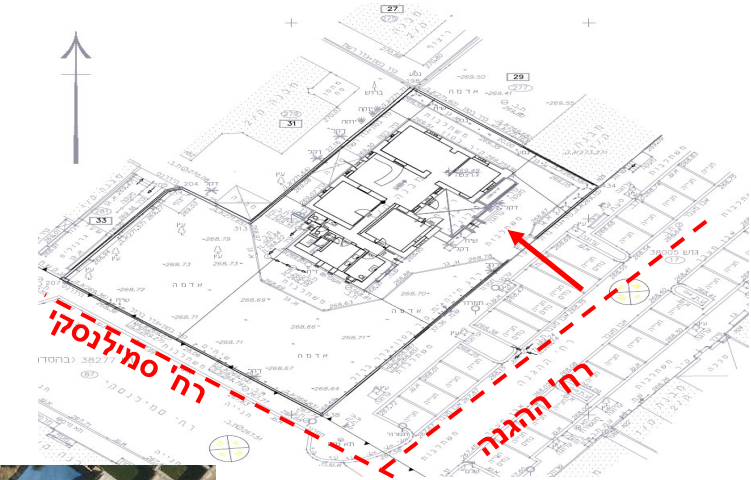
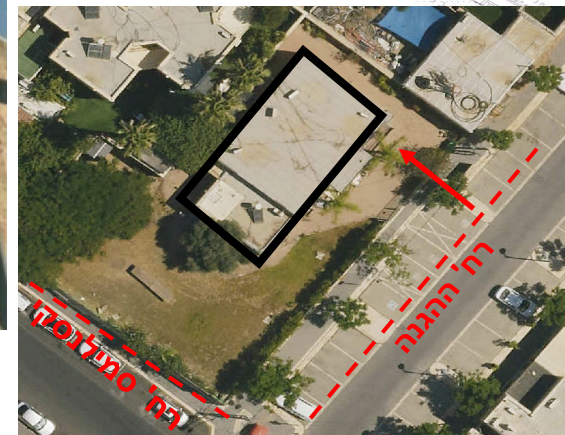
חזית צפון מזרחית .  
(רח' ההגנה)

סדקים שנוצרו בחלקו העליון של המבנה ונימצא בקיר החיצוני בגלל המאמצים שנוצרו מכבלי המתח של חברת החשמל שמעוגנים למבנה

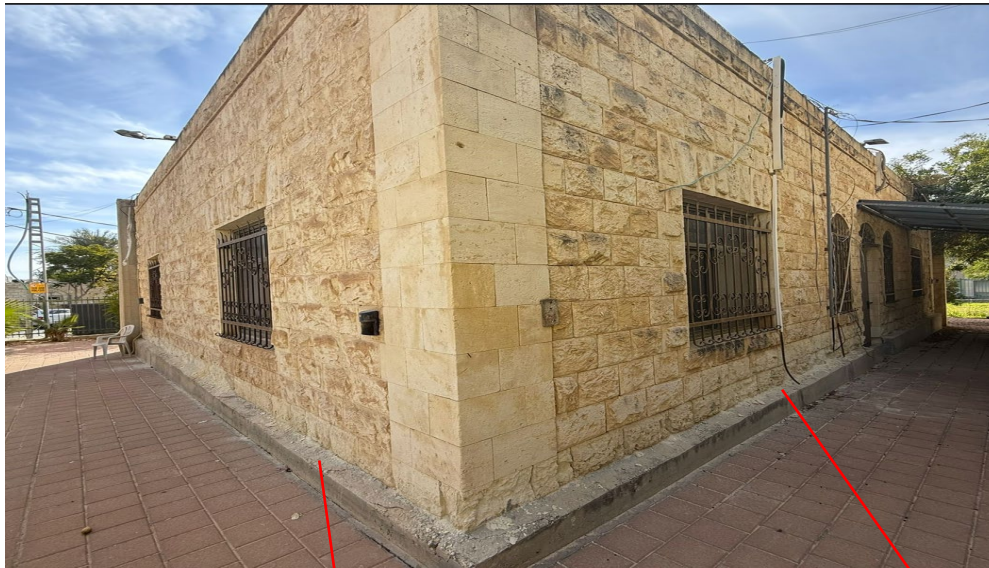
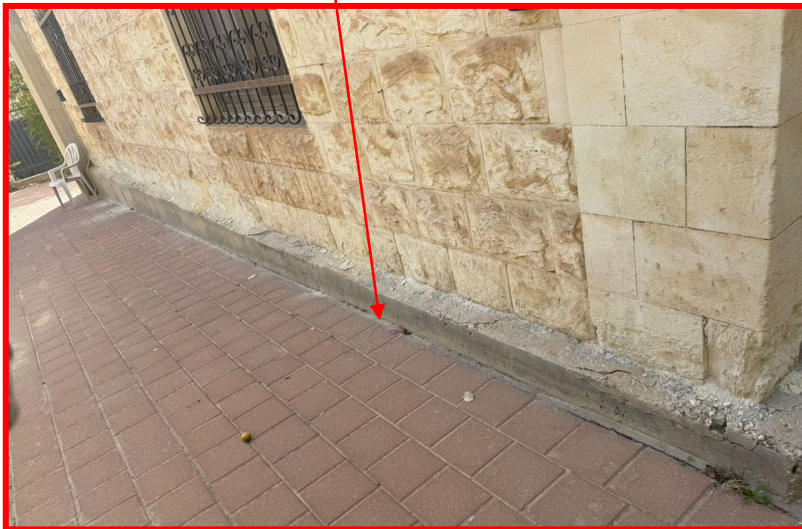
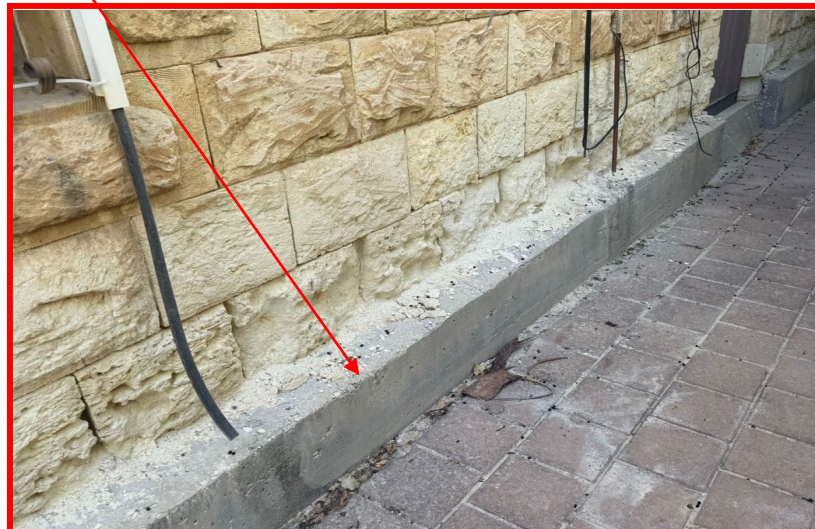
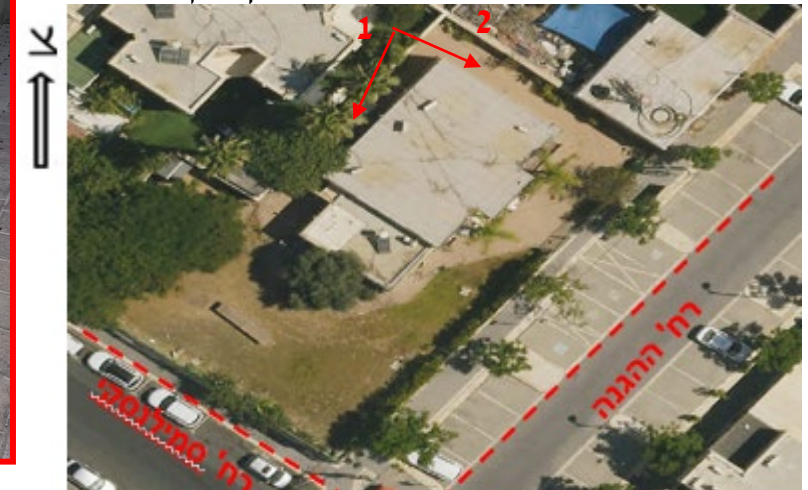
כאמור המבנה שלנו ניבנה בשנת 1938 ונועד לשמר את חזיתות של המבנה, על מנת לבצע זאת ולהבטיח שמירה של קיר החזית מהמים של הפיתוח לא יוכלו לחדור ולעלות לגובה הקיר נעשתה הפרדה של הקיר מהקרקע באמצעות יסוד עובר, אשר נועד לספק הגנה נוספת מפני מים, למרות המאמצים שנעשו, ניתן לראות כי החזית סובלת מהתפוררות של האבן.

שימור החזית של המבנה דורש התמקדות בתיקון האבנים שהתפוררו או החלפתן באבנים חדשות במקרים שבהם התפוררות החומר היא חמורה. תהליך ההחלפה כולל הברגה של האבנים החדשות לקיר הקיים, מה שמאפשר לשמור על יציבות המבנה ולמנוע נזקים נוספים.

כחלק מהשימור, תהליך ההחלפה צריך להתבצע בצורה מדויקת ומסודרת, על מנת לשמר את האופי ההיסטורי והאסתטי של החזית. השיטה המומלצת היא לבנות אבן חדשה אחר אבן קיימת, תוך הקפדה על התאמה לגובה, לצורה ולמראה של האבנים הקיימות.
